澄海区东里镇“6·25”触电伤害 一般事故调查报告

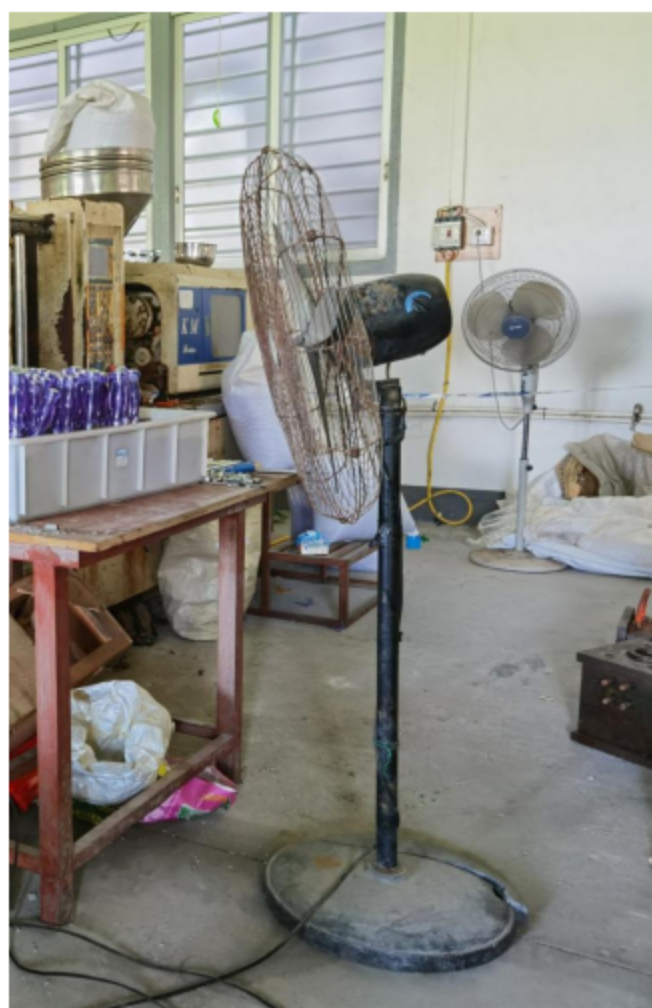
移动风扇（见图1），是蓝某某购买的设备，未见铭牌，三级档位，用于将杜某某所操作的 PD98T 射出成型机生产出的成品降温。该风扇电源线破损，蓝某某使用绝缘黑胶布对破损处进行简单包扎，但出现二次破损。

图1 涉事移动风扇

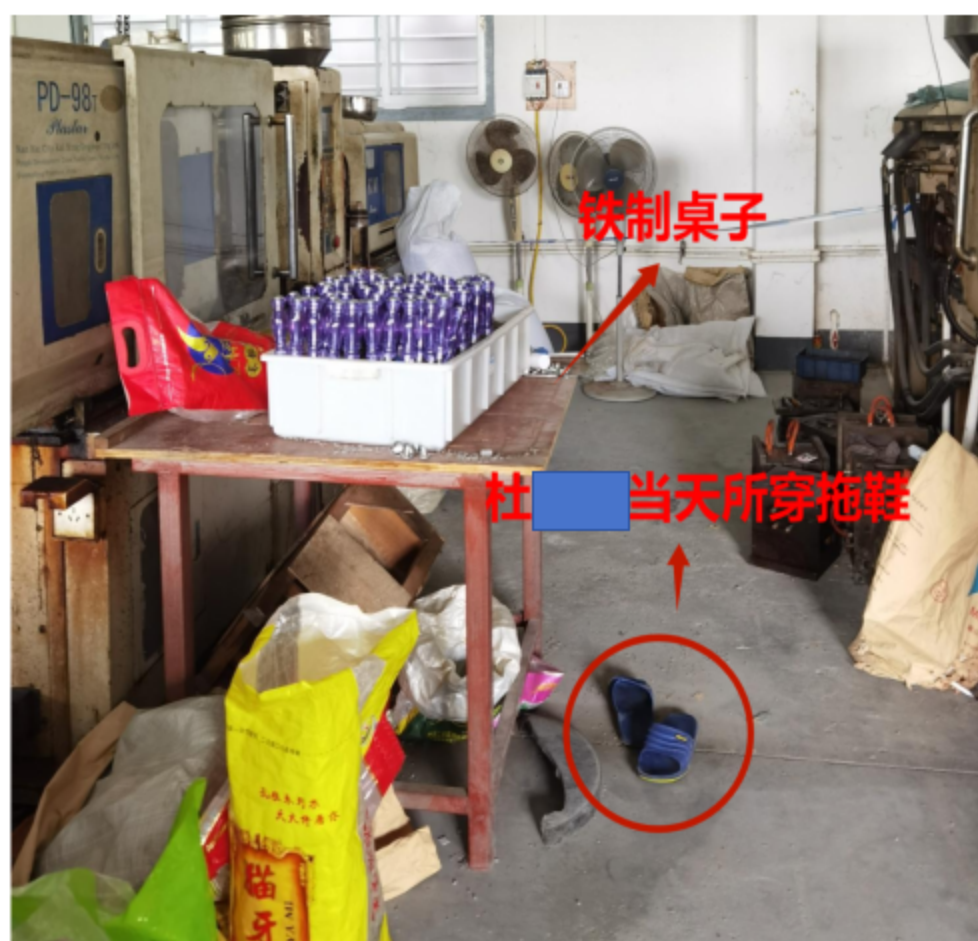
2023 年 6 月 25 日上午 8 时 30 分，杜某某身着短袖、长裤，脚穿拖鞋（图 2-1）到达工作岗位开始操作注塑机，并将注塑机生产成品放置于注塑机前铁制桌面（图 2-1）上（长：94cm 宽：94cm 高：78cm），用移动风扇（高 137cm）散热成品，该风扇电源线部分绝缘保护层破损，存在漏电隐患，电源线破损部位与铁制桌架接触，造成铁制桌架带电。上午 9 时 05 分左右，杜某某正在操作注塑机，脚不慎接触到铁架，同时手握注塑机铁制把手，形成电流回路，杜某某触电倒地。

图 2-1 杜某某所操作注塑机前铁制桌子及当天所穿拖鞋

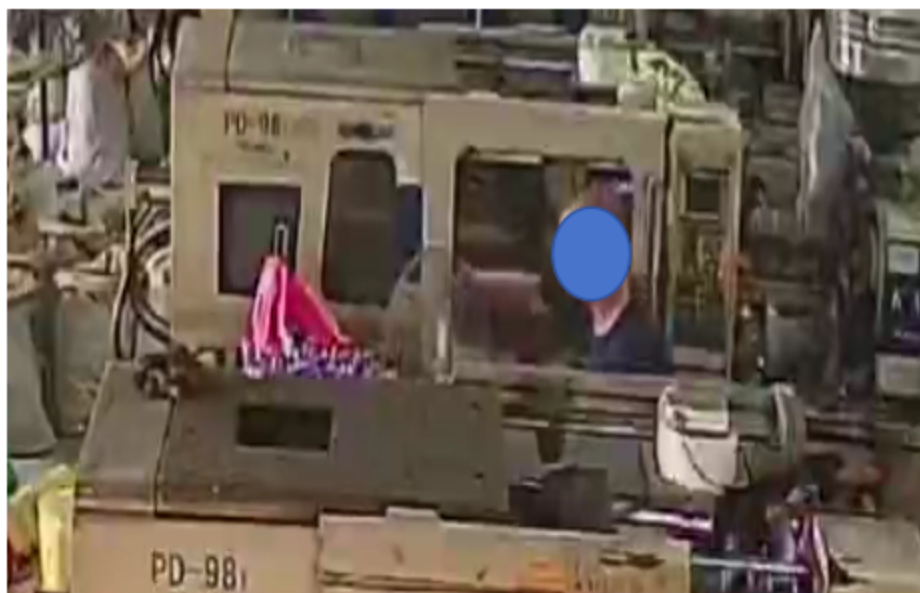
图 2-2 杜某某正在操作注塑机

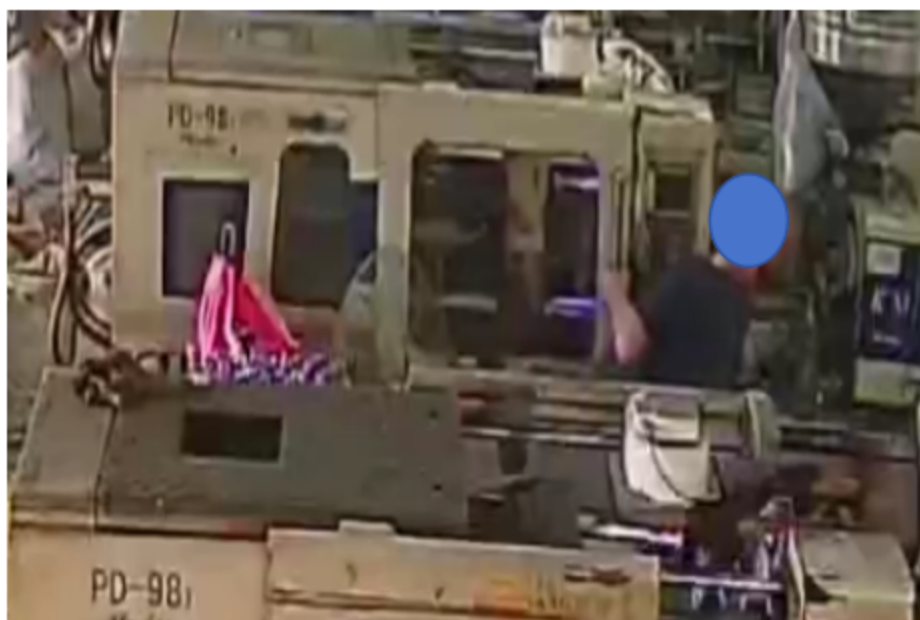
图 2-3 杜某某触电瞬间

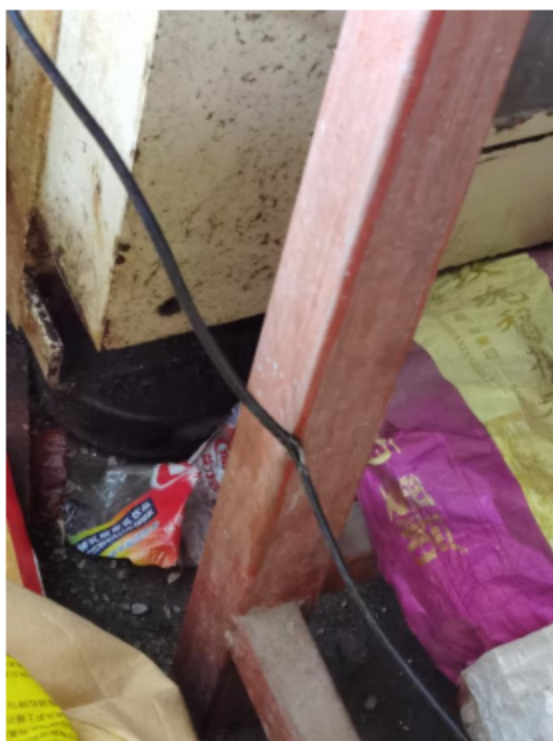
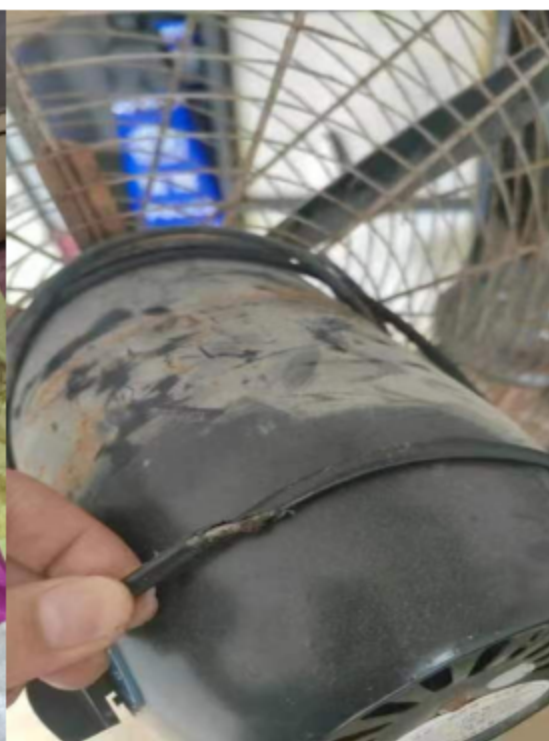
其主要因素为移动风扇电源线保护层破损漏电接触到设备，在设备带电情况下，操作人员直接接触带电体设备而引发触电。见如下现场照片（图 3-1、图 3-2）：

2、移动风扇电源线没有定期检查、维护，出现破损情况。见上图照片（图 3-1、图 3-2）。

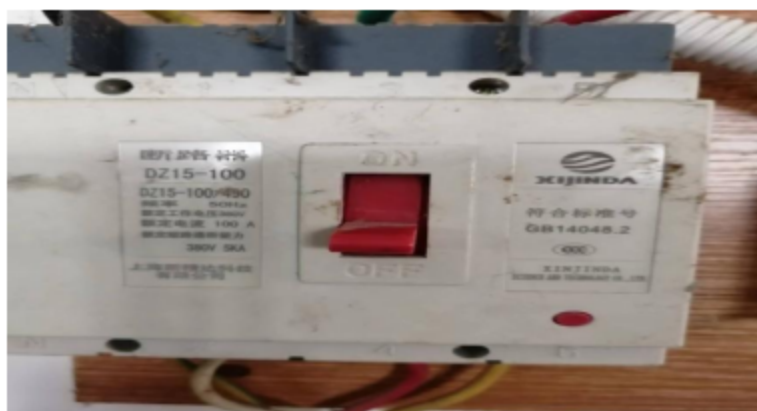
图 3-3

1、现场设备电源开关没有选用漏电空气开关；见下图（图 3-3）：

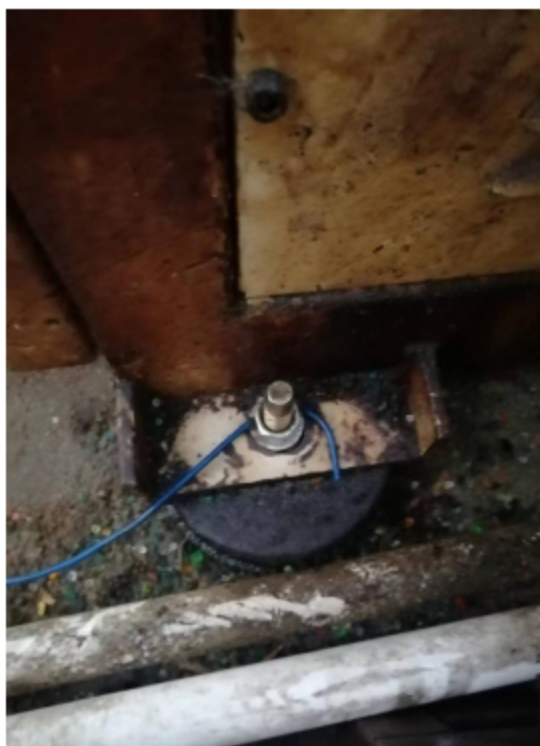
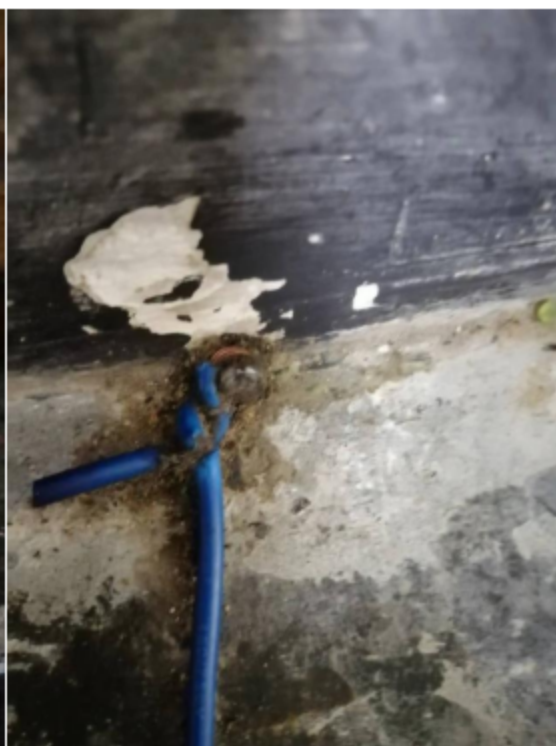
3、设备外壳接地不规范，接地线直接安装在设备位置固定螺栓上，且安装点没除漆，接地端采用螺栓紧地，接地线形同虚设，失去应有功能，见下图（图 3-4、图 3-5）：
