# 澄海区广益街道“3·9”高处坠落 一般事故调查报告

2025年3月9日17时40分许，位于汕头市澄海区广益街道\*\*社区\*\*路与\*\*路\*\*交界处一工地发生一起高处坠落致1人死亡的事故，直接经济损失人民币88.5万元。

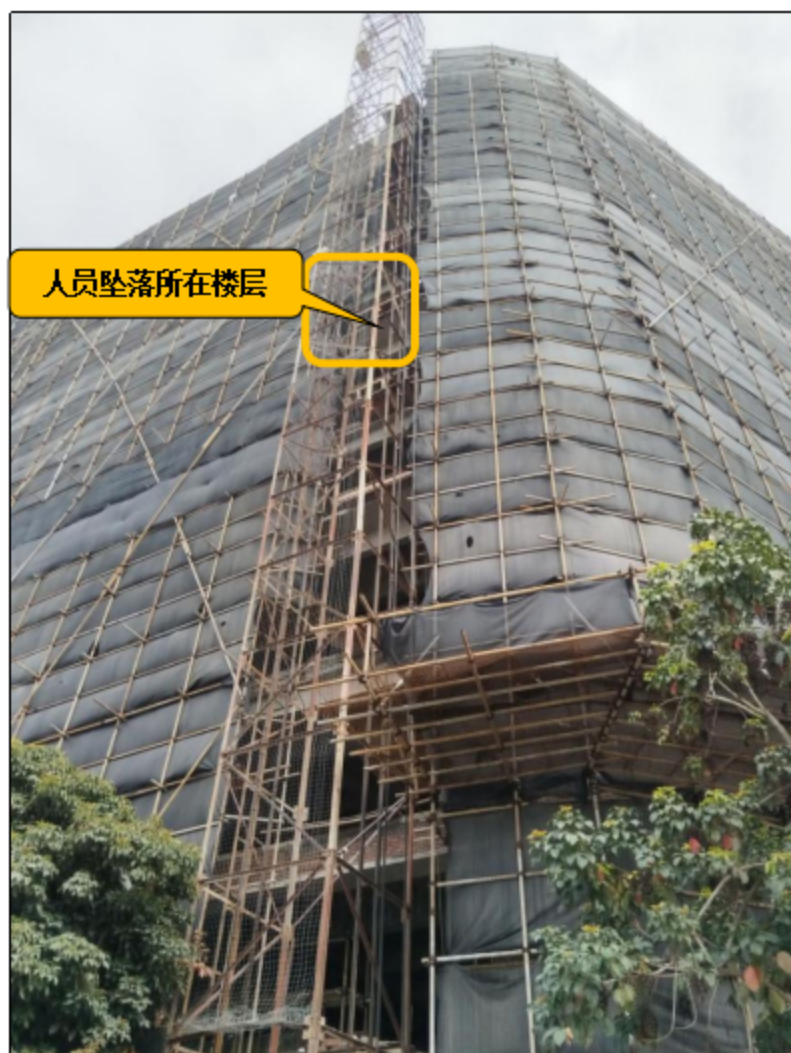
图 2 事故工地情况

二层以上（含二层）每层建筑建设面积约为 1380 平方米，至事发时该工地现场已完成主体结构施工并进入砌筑墙砖阶段，工地外墙设有扣件式钢管脚手架并挂设防护网（见图 2）。经调查，李某在建工地暂未取得相关报建手续。

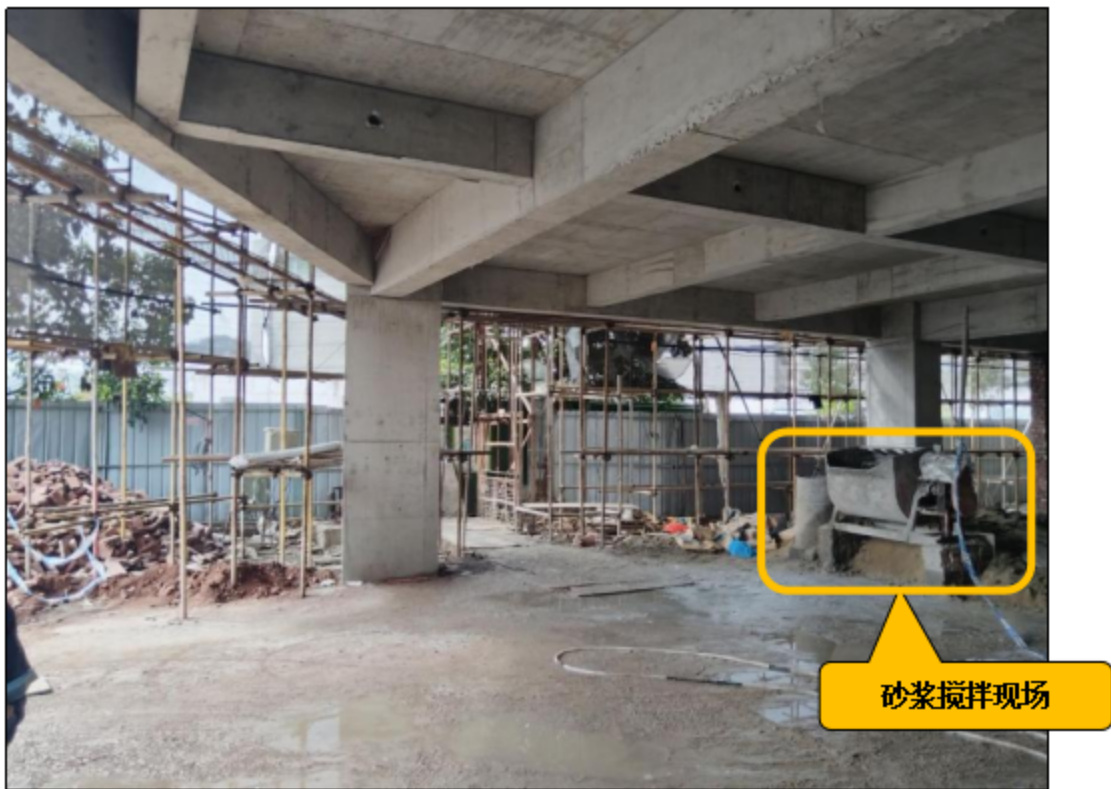
图3 物料提升机地面周边情况

工地设有一台物料提升机（又名井字架升降机）用于运载施工材料，事故中人员坠落在厂房首层地面的物料提升机吊笼中，物料提升机附近设有砂浆搅拌机用于搅拌砂浆（详见图3）。

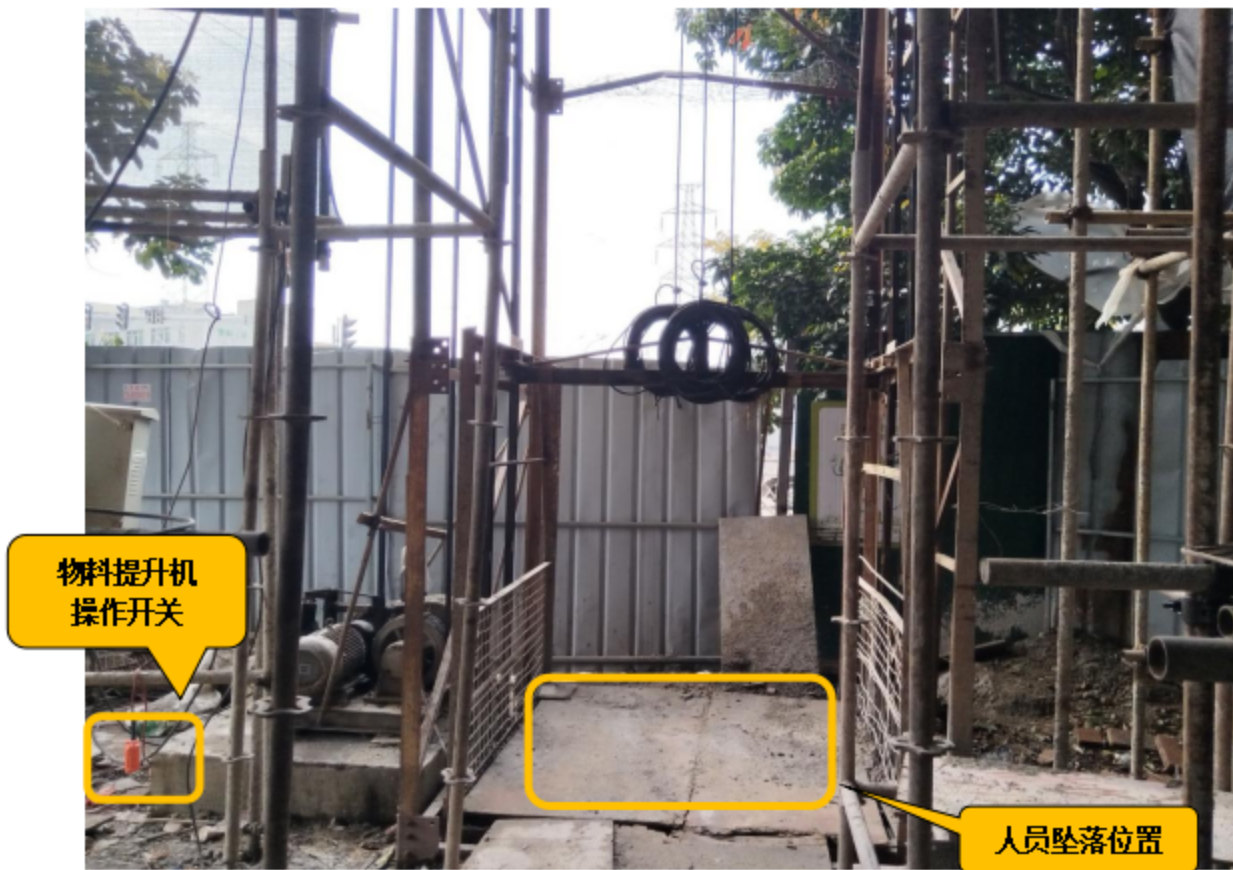
图 4 物料提升机地面情况

涉事工地的物料提升机未设置安全停靠装置、吊笼安全门和

通信信号装置等安全保护装置（详见图 4）。

2.事故调查组勘察发现涉事工地的简易物料提升机存在违规使用不符合规范的井字架轨，且井字架电机缺失防护罩，坠重块缺防护，楼层卸料平台板无采用独立搭设，铺设不严密、不牢固，缺平台安全门，临边未防护，缺警示标志等问题，建议由广益街道办事处跟进涉事工地进行整改。

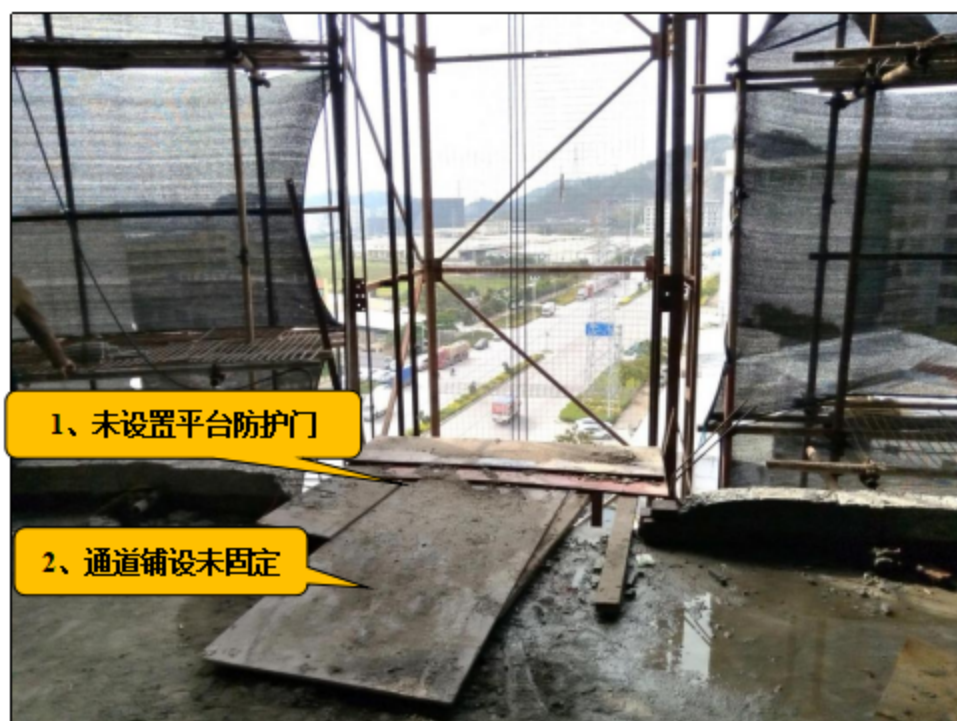
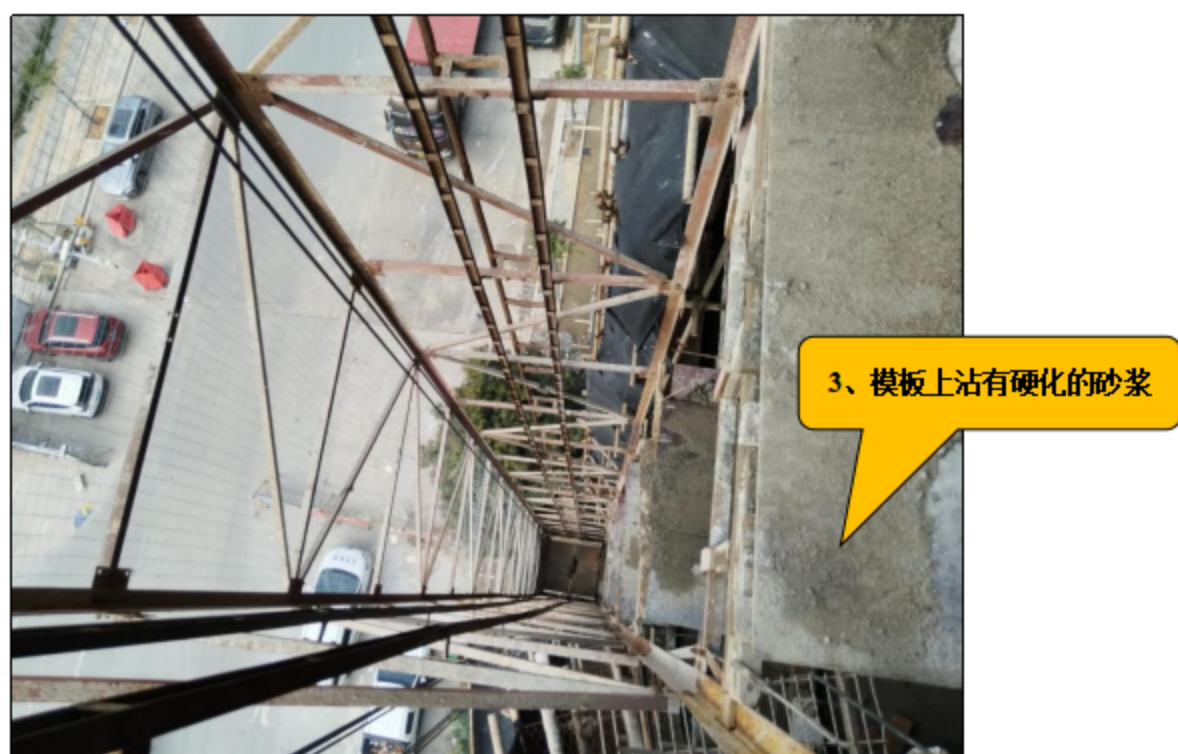
事发现场的第六层物料提升机停层平台位置敞开设置、未设置平台门，物料提升机吊笼停靠位置与停层平台相连的通道采用工地模板和方木简易铺设且未固定连接，模板面沾有部分硬化的砂浆，周边脚手架与结构层的缝隙未封闭。（详见图 5-1，5-2）。

图 5-1 物料提升机六楼安全防护装置设置情况

图 5-2 物料提升机六楼安全防护装置设置情况

综合建筑领域专家技术分析，事故调查组认定：李某未保证安全生产投入的有效实施，物料提升机存在安全隐患；未在有较大危险因素的施工现场设置明显的安全警示标志。

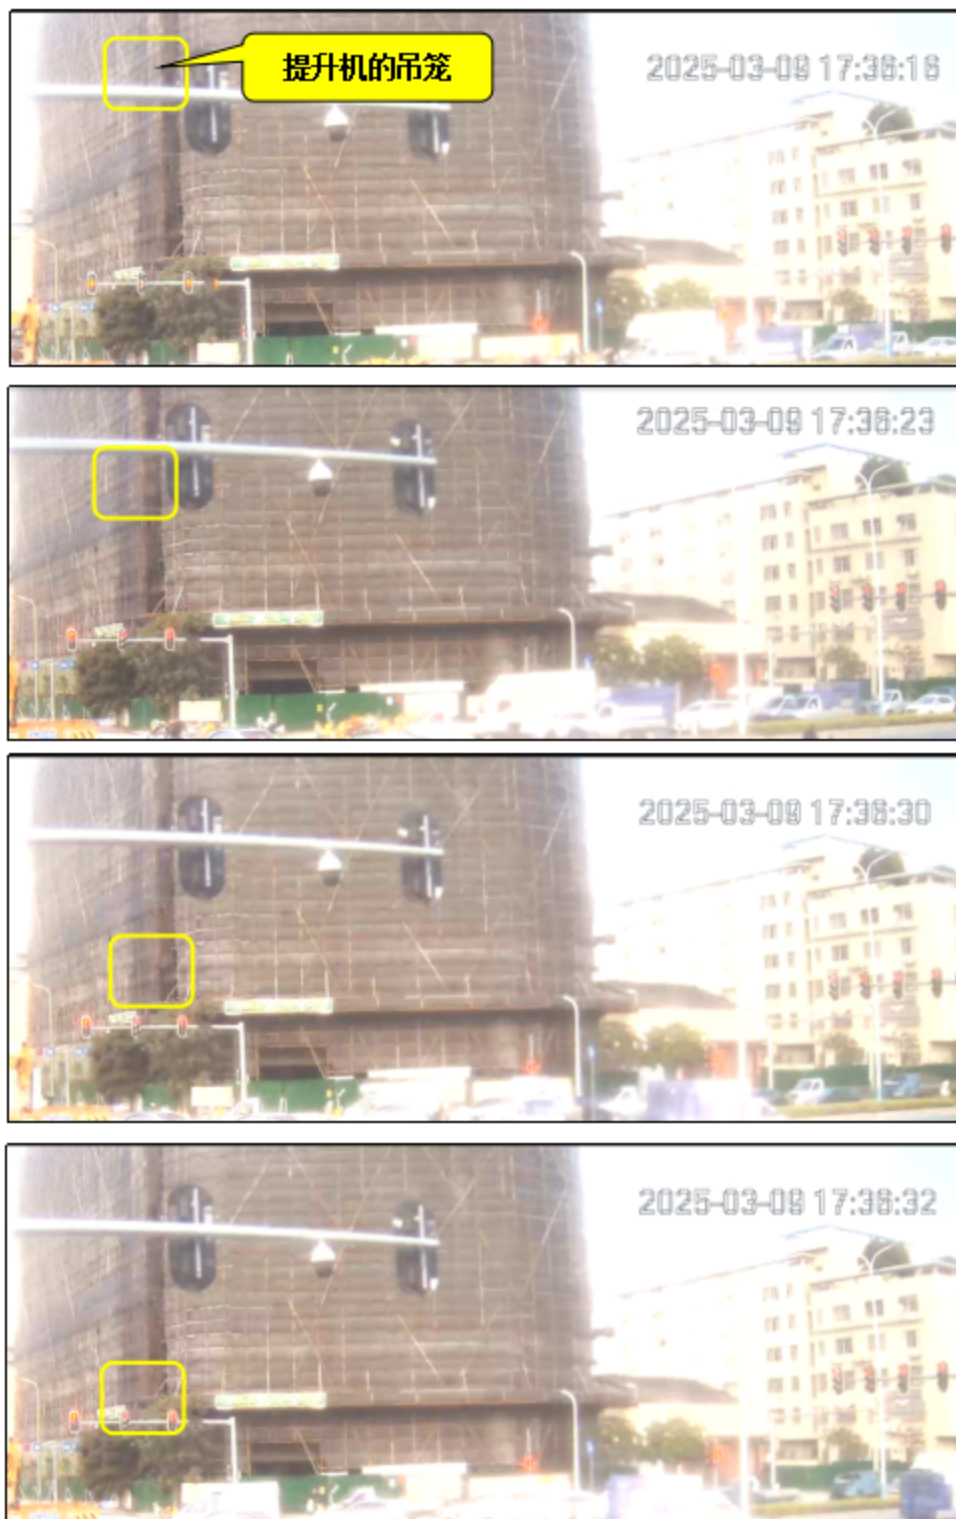
图 6 事发前物料提升机正常运转的时间轴影像  
(由公共监控视频提供)

事发工地周边未设置视频监控装置，未能提供人员坠落事故视频影像。工地附近道路有一处公共监控装置，提供的视频影像显示事发前物料提升机能从第六层平稳降至地面首层（见图6）。

综合视频监控影像、现场勘察情况、询问笔录和建筑领域专家技术分析，事故调查组认定：可排除物料提升机因故障因素诱发施工人员王某某坠落的可能性。
