澄海区莲上镇“3·30”机械伤害 一般事故调查报告

2023年3月30日9时30分左右,位于澄海区汕头市****有限公司第二分公司工厂内发生一起机械伤害事故,造成1人死亡。死者郑某某,男,33岁,广东省揭阳市人,直接经济损失人民币103万元。

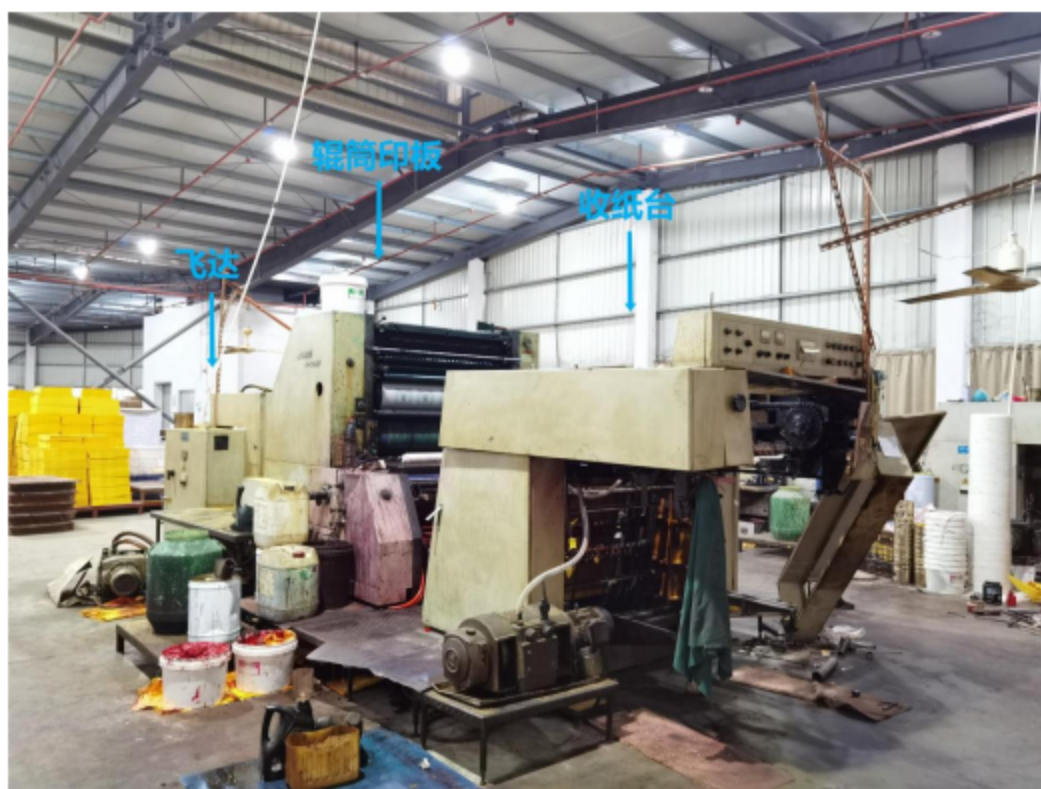
事故涉及机器为一台对开双色平板印刷机（以下简称“印刷机”）（图1-1），制造商：河南新机股份有限公司；出厂日期：2008年1月；型号：YP2A1K；长：6M；宽：1.84M；高：2.23M（图1-2）。印刷机分为三大部分，第一部分是上

图 1-1 涉事对开双色平板印刷机
(因救援需要，“收纸台”已拆机顶)

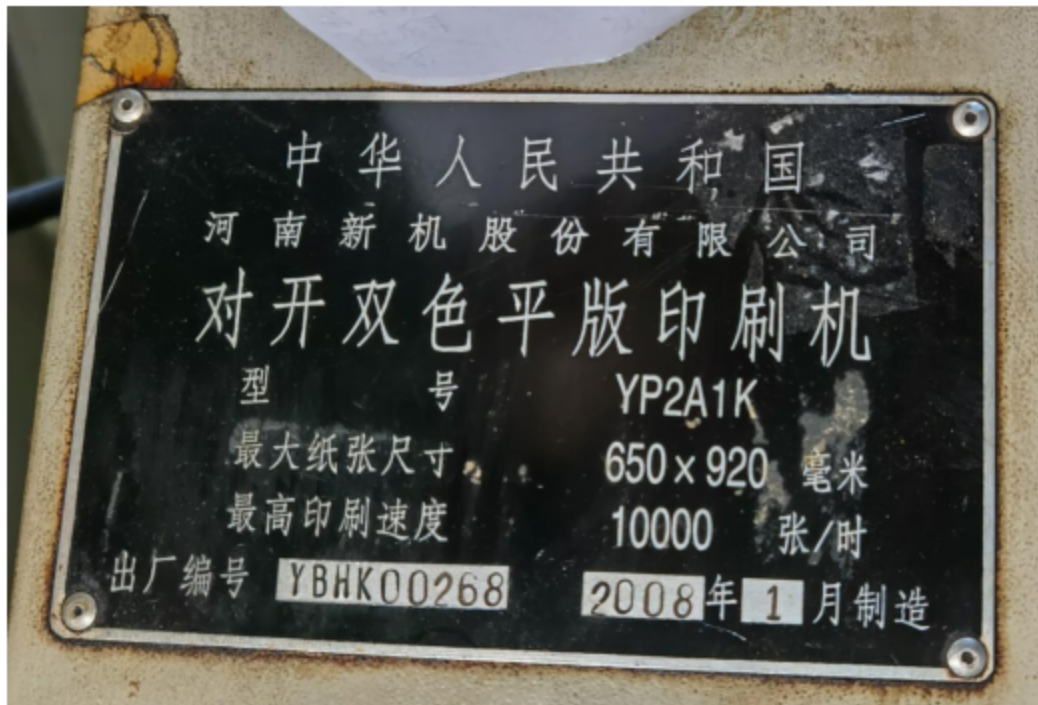
图 1-2 涉事对开双色平板印刷机铭牌

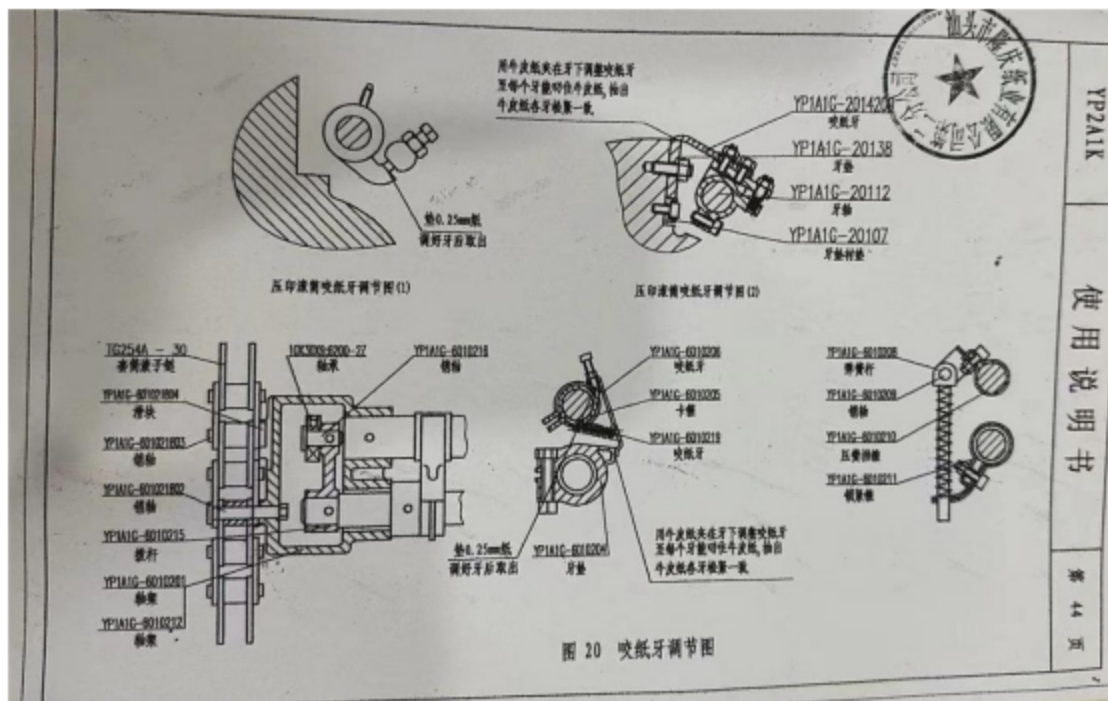
图 1-3 咬纸牙

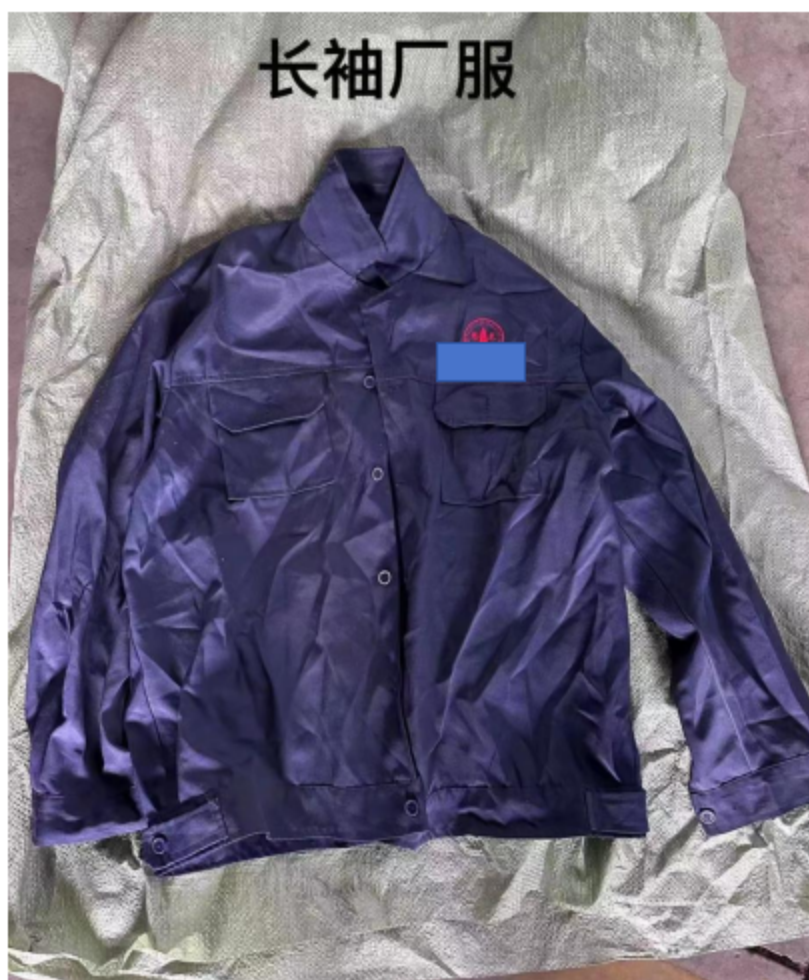
图 2-1 印有“****厂”字样深蓝色长袖工作服
(其袖口为带纽扣束手设计)

7. 经查，事发时，郑某某身着印有“****厂”字样深蓝色长袖工作服，该工作服衣袖口为带纽扣束手设计。

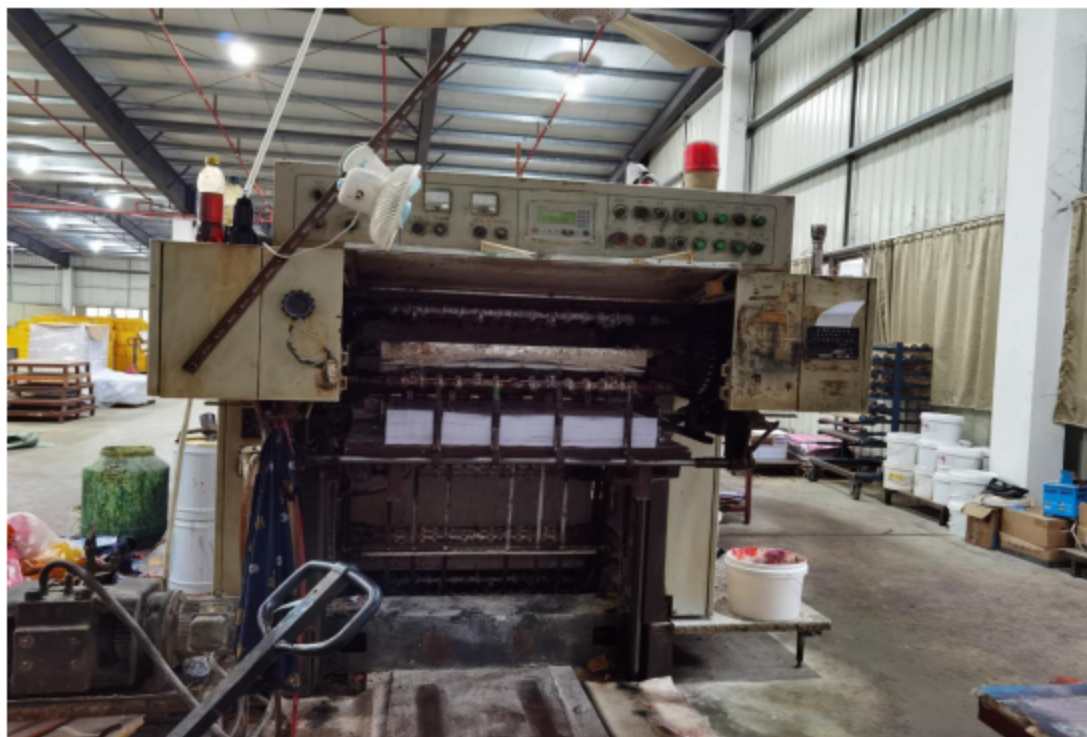
图 2-2 印刷机“收纸台”

3. 经查，在涉事印刷机“收纸台”显眼位置处有粘贴“危险！机器运转时不允许手取牙排上的纸”的安全警示标志。

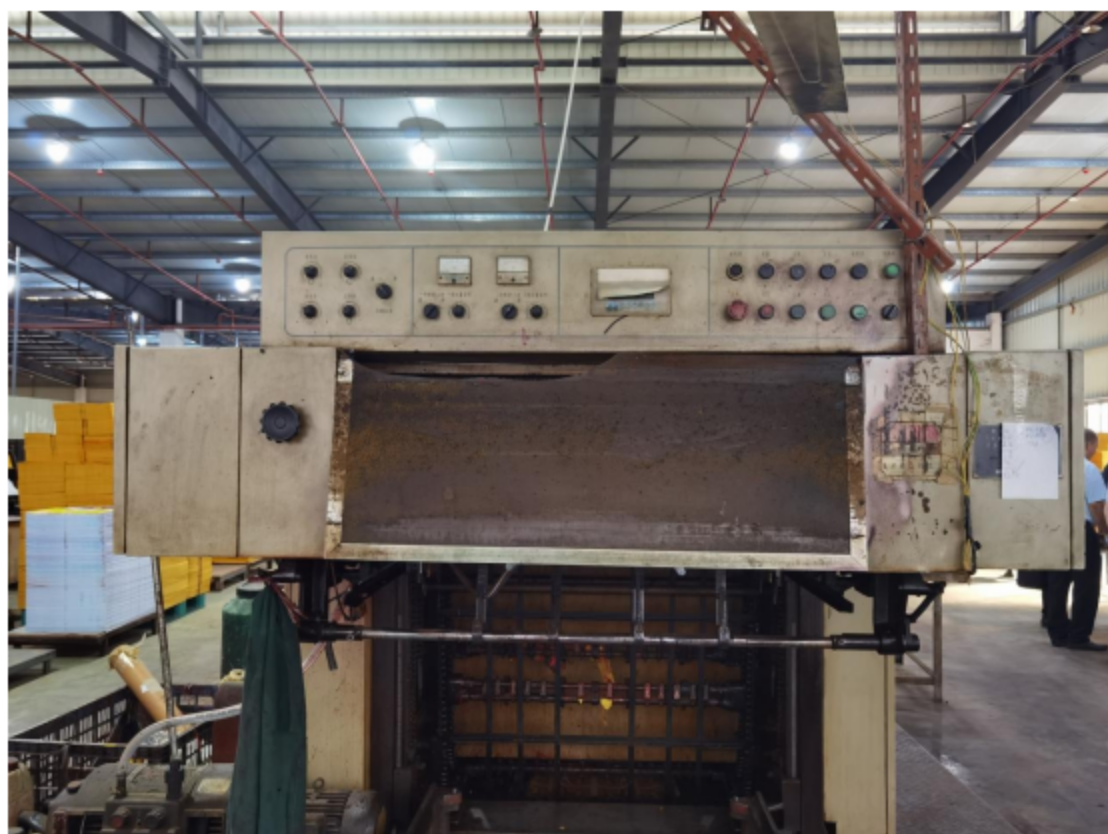
图 2-3 印刷机“收纸台”传动面尾部小盖

郑某某违反****第二分公司《双色平版印刷机规范操作流程》规定，在印刷机“收纸台”旁抽出印刷完毕纸堆中的破损纸张时未停机操作，同时也未按照规定关闭收纸传动面尾部小盖（机器运转时，收纸传动面尾部小盖须处于关闭状态），致衣袖口不慎被印刷机“收纸台”内运行中的“牙排”勾住，身体随之一同被卷入印刷机“收纸台”内，后被机器卷压致创伤性休克死亡。郑某某未严格落实岗位安全责任，未遵守本单位的安全生产规章制度和操作规程，其行为违反了《中华人民共和国安全生产法》第五十七条的规定，是造成事故发生的直接原因。

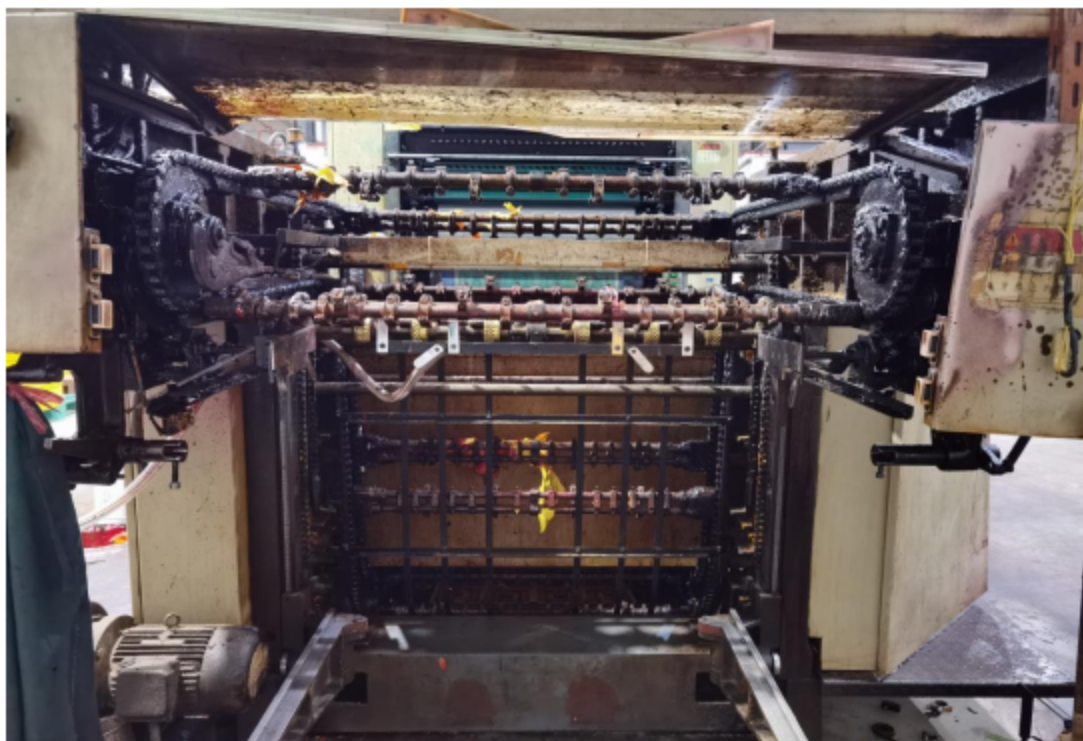
图 2-4 印刷机“收纸台”内“牙排”

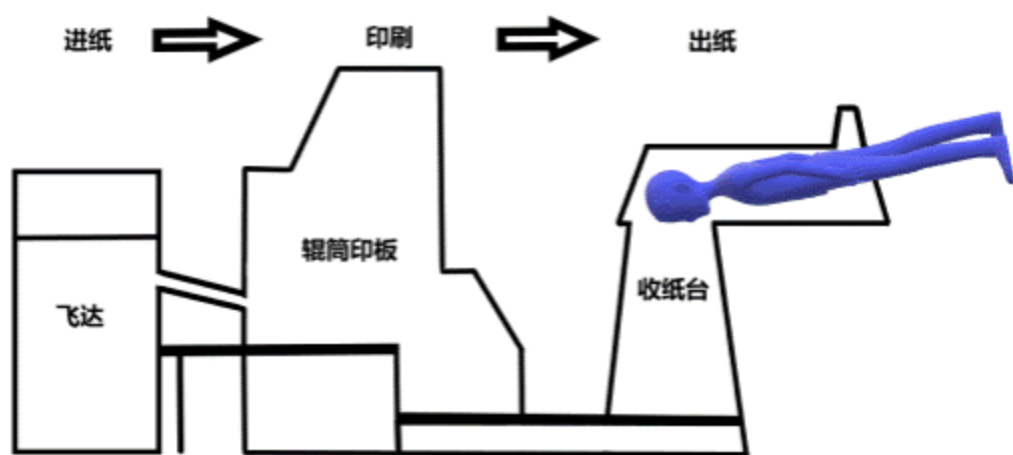
2023年3月30日上午8时许，郑某某上身穿着印有“****厂”字样深蓝色长袖工作服（图2-1），下身穿着长裤，到达****第二分公司工厂印刷车间开始工作，工人日常上班时间为上午7时30分到晚上19时30分。上午9时30分许，郑某某站在印刷机“收纸台”（图2-2）旁整理印刷完毕纸张，因抽出破损纸张时未停机操作，同时也未按照规定关闭收纸传动面尾部小盖（图2-3），致衣袖口不慎被印刷机“收纸台”内运行中的“牙排”（图2-4）勾住，身体随之一同被卷入印刷机“收纸台”内。郑某某上半身都在机器里，只剩大腿以下三分之二露在机器外，脚尖朝下（图2-5）。事发时在场印刷工人杨某某在听到郑某某大叫一声后，马上跑过去按下印刷机的急停按钮，“烫金”工人王某紧跟其后，关闭印刷机的空气开关，并打电话联系厂长助理邹某某。邹某某赶至出事现场后，立即打电话告诉厂长余某现场情况并报警和联系120急救中心。消防队员到场拆机救出郑某某。随后，医务人员当场急救，郑某某抢救无效死亡。

图 2-5 事故模拟
