# 澄海区莲上镇“9·7”物体打击一般事故 调查报告

2023年9月7日上午7时30分左右，位于澄海区莲上镇的\*\*\*\*\*有限公司厂房及配套在建工地内发生一起物体打击事故，造成1人死亡1人受伤。死者邱某某，男，40岁，四川省资阳市人；伤者孙某，男，39岁，四川省南充市人。事故造成直接经济损失人民币121.6万元。

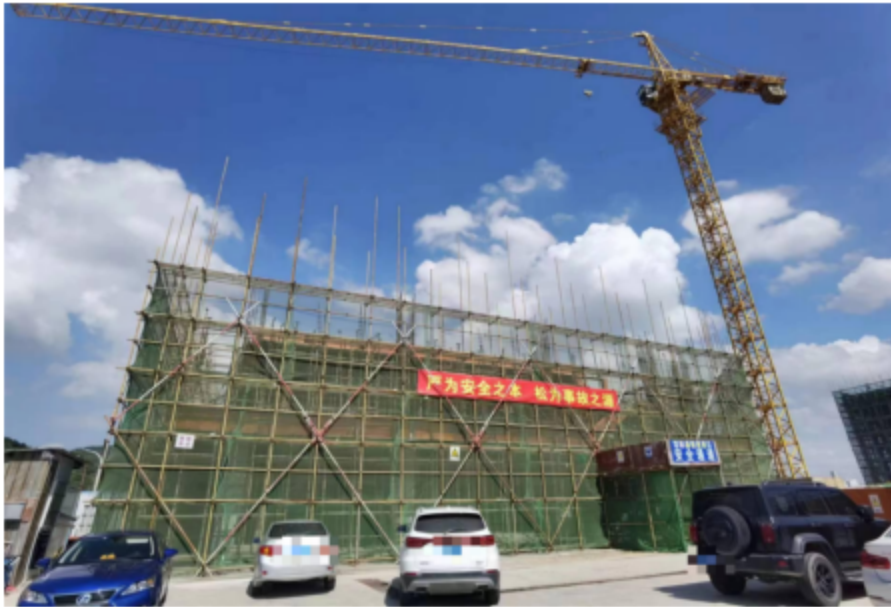
图2 工地在建3号楼

4. 该项目包括 1 栋 5 层冻库（局部 6 层，一层半地下室），3 栋 6 层厂房（局部 7 层），总建筑面积 45001.64 平方米，半地下室建筑面积 1683.76 平方米。事发地点位于\*\*\*\*\*有限公司厂房及配套项目工程 3 号楼，截至目前，3 号楼 1、2 层层板（图 2）已完成搭建，事发时工人正在搭建 3 层梁板板面，事发

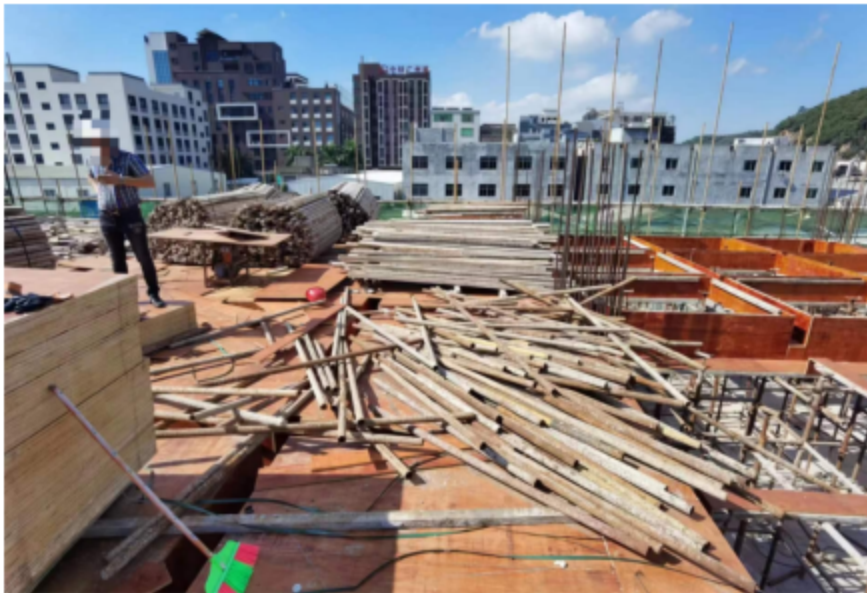
图3 工地在建3号楼3层梁板板面

具体地点位于该工地3层梁板板面中部（图3）。

7时15分左右，王某某按照邱某某指挥，先将塔吊起吊绳上的卸扣解开，并将塔吊起吊绳和卸扣一起捆绑在固定钢管堆的钢丝绳后，再使用对讲机呼叫塔吊司机徐某起吊。钢管堆起吊到离3号楼3层梁板板面约6米（距离地面约15米）高空时，原来固定钢管堆的其中1根钢丝绳突然断裂，钢管脱落砸中在3号楼3层梁板板面的邱某某、孙某。邱某某身体被钢管覆盖，孙某被钢管撞击头部，四肢擦伤，两人受伤后当场昏迷。

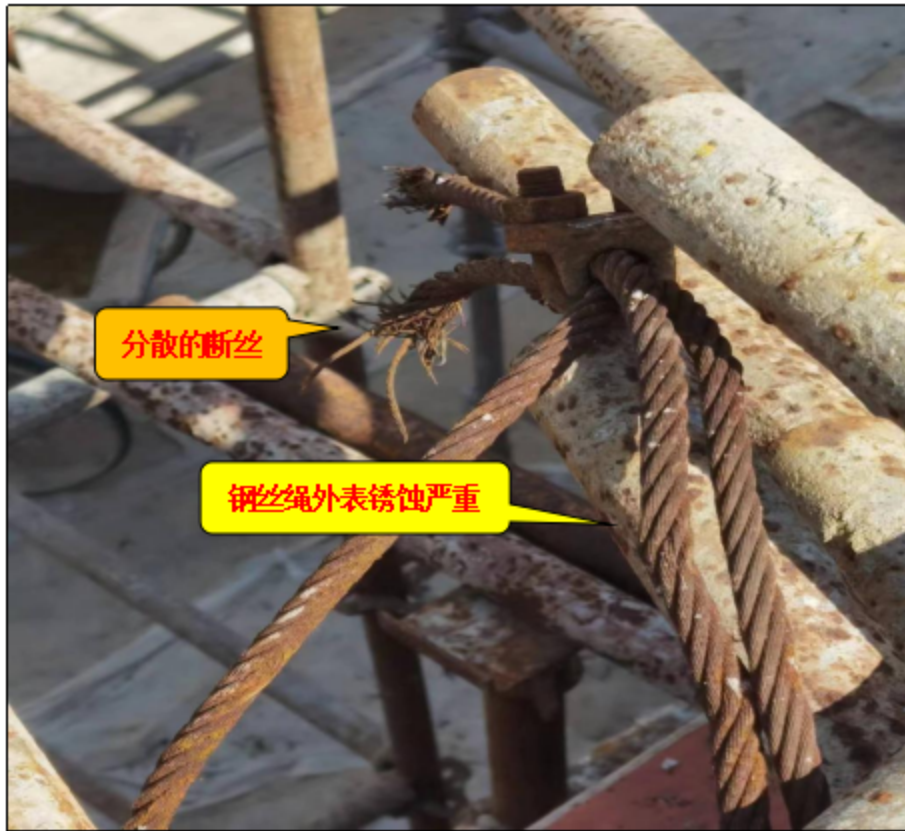
图 4-1 断裂的钢丝绳

经现场询问施工人员，散落的钢管堆约有 40 条 3 米钢管，钢管规格为  $\Phi 48 \times 3.6\text{mm}$ ，重约 450kg；断裂的钢丝绳直径为 18mm，可吊 3t 以下材料；钢丝绳整体表面干燥且锈蚀严重，绳上未见润滑油脂；在明显的断裂面有分散的断丝且较为脆性。（见图 4-1、4-2）

事故现场捆绑固定钢管堆的钢丝绳整体干燥、锈蚀严重，在明显的断裂面有分散的断丝且较为脆性，证实了捆绑固定钢管堆的钢丝绳受力后断裂。

木工组 3 号楼小组组长邱某某在建筑起重信号司索工不在场的情况下，违章指挥不具备特种作业人员操作资格的木工王某某临时充担信号司索工，并教王某某将塔吊起吊绳捆绑在固定钢管堆的锈蚀钢丝绳上，将其作为起吊点，在吊运过程中锈蚀钢丝绳受力后断裂，钢管脱落溃散砸中邱某某、孙某，致邱某某、孙某两人不同程度受伤，邱某某当场抢救无效死亡。邱某某未严格落实岗位安全责任，未遵守单位安全生产规章制度和操作规程，其行为分别违反了《中华人民共和国安全生产法》第五十七条、《建设工程安全生产管理条例》第三十三条的规定，是造成事故发生的直接原因。

（二）\*\*\*\*\*有限公司，要认真履行安全生产主体责任，重新更换项目主要负责人，重新聘用有安全生产相关资格的项目经理，完善企业内部和施工现场安全生产管理规章制度，加强安全生产统一协调、管理，指定专职安全生产管理人员进行现场安全管理；确保操作规程的遵守和安全措施的落实；要对特种作业从业人员资质进行全面审查、核实，加强对施工现场的特种作业人员人、证核查；并加强对从业人员安全教育培训，使其熟悉本单位安全生产规章制度和本岗位的安全操作规程；严防安全事故发生。
