澄海区溪南镇“10·12”高处坠落 一般事故调查报告

2024年10月12日14时许，位于汕头市澄海区溪南镇*****、*****一工地发生一起事故，造成1人死亡，直接经济损失127万元。

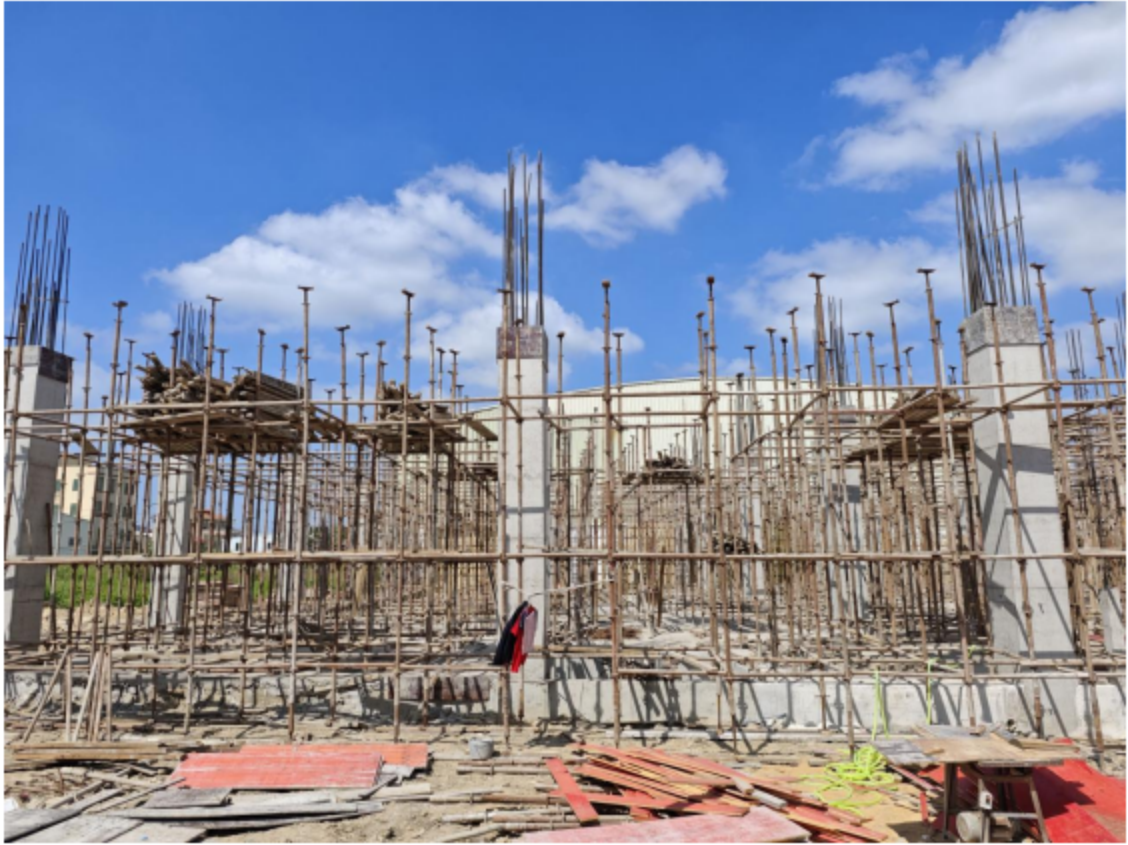
（1）事故地点位于汕头市澄海区溪南镇*****、*****（见图 1）。工地现场已完成承重柱施工，首层地面有经过硬底化处理，当前搭设了模板支架准备铺设第二层楼板和梁的模板，其模板支架采用承插型盘扣式钢管脚手架作为支撑架，柱子跨度约 5m，从首层地面到顶托位置的高度约 3.8m，而死者坠落前所处位置和坠落后位置的高度为 3m（见图 2）。模板支架未挂设防止人员高坠的水平网，据现场人员证实该模板支架未搭设完毕。模板支架上不同位置堆放方木堆，附近地面堆放支模用的模板和钢管。

图 1 事故工地情况

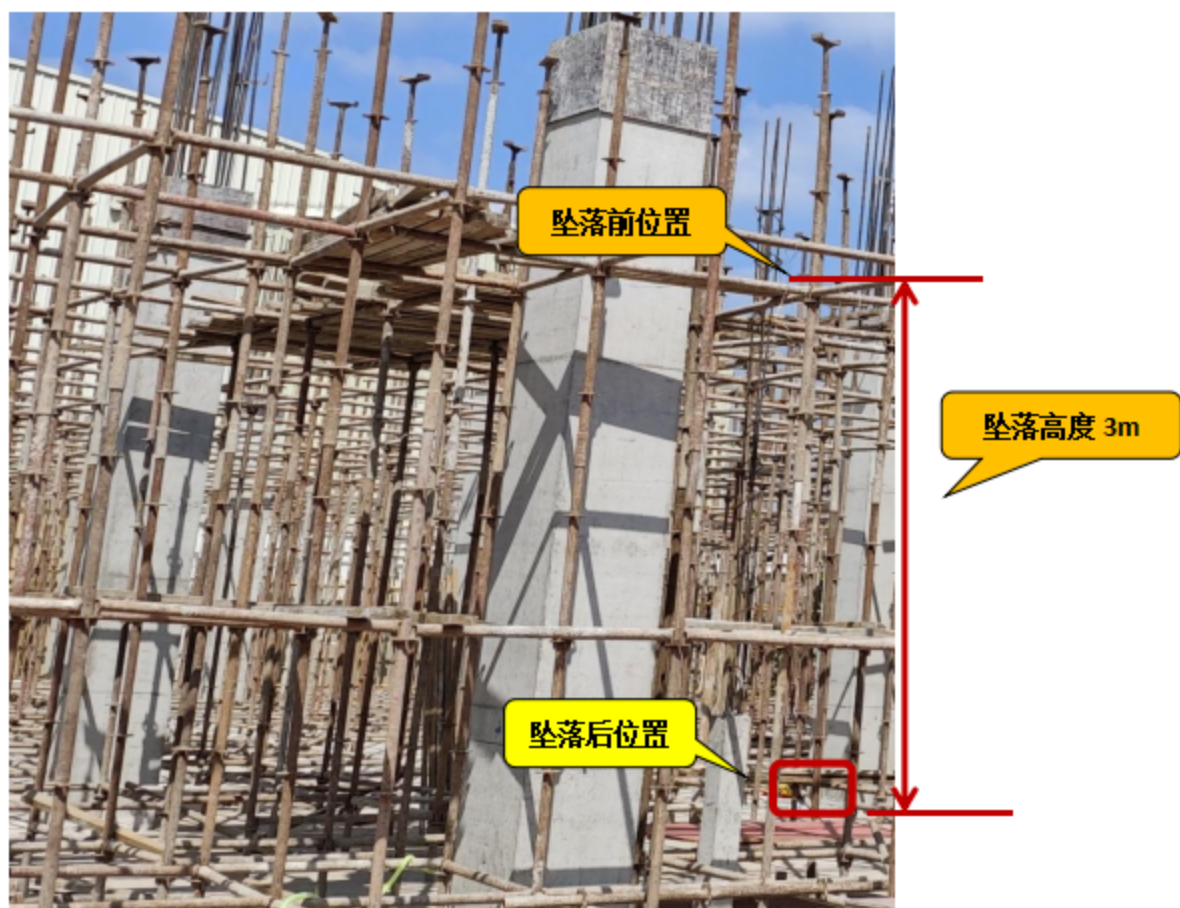
图 2 死者坠落位置情况

模板支架采用承插型盘扣式钢管脚手架作为支撑架，从首层地面到顶托位置的高度约 3.8m，未挂设防止人员高坠的水平网。

经现场勘察和相关人员证实，事发时模板支架未搭设完毕、尚未挂设水平网，事发前木工钉模板班将方木堆吊放在支架后被叫停作业，需等待水平网挂设后并对支架检查后再投入使用。事发当天工地上只有汕头市*****有限公司木工组的工人在搬运模板。

结合现场勘查、询问人员、查阅台账和相关人员询问笔录等对事故原因分析，认为造成事故的直接原因是：刘某某安全意识淡薄，未遵守公司安全制度，未服从公司安全管理，未正确佩戴和使用安全带，违规攀爬未投入使用的模板支架时不慎跌落致死。

（三）汕头市*****有限公司必须取得建筑业企业资质、安全生产许可等相关资质才能承接建设工程施工、建筑劳务分包等许可项目。加强安全生产管理，聘请专职安全生产管理人员进行现场安全管理，督促从业人员执行规章制度和监督从业人员佩戴使用劳动防护用品，加强对从业人员安全教育培训，使其熟悉本单位安全生产规章制度，严防安全事故发生。
