# 澄海区“1·2”凤东路施工工地车辆伤害 一般事故调查报告

汕北大道（凤东路）K0+000~K16+787 建设项目起点位于饶平县与澄海区交界处，终点止于莲上镇永合路，自北向南依次经过澄海区盐鸿镇、东里镇、溪南镇和莲上镇，全长 16.787 公里，工程承包单位为中建四局土木工程有限公司。其中，K0+000~K16+787 段沿线挡土墙工程承包单位为安徽东方源投资建设有限公司。

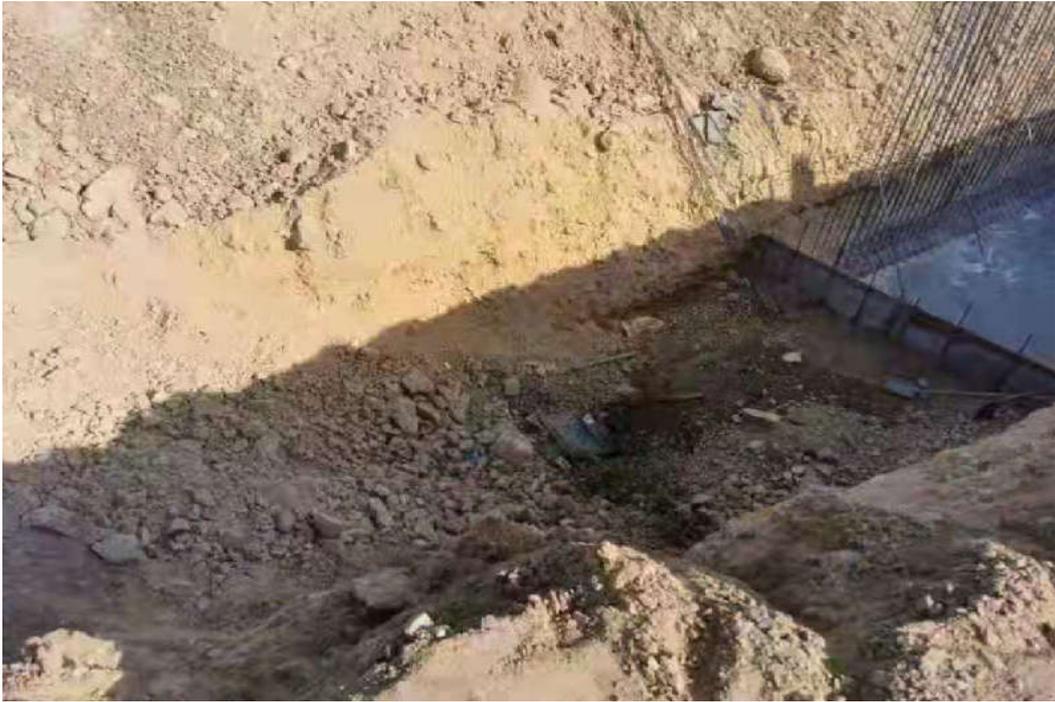
2021 年 1 月 2 日 13 时 30 分左右，唐宣国和几名工友在汕北大道（凤东路）澄海段 K15+170 段施工工地（位于澄海区莲上镇涂城村内）午休，等待上班后载混凝土的车辆来工地。期间，唐宣国看到工地上有辆停着的新铲车，遂走到铲车边，爬上铲车，并擅自启动车辆，行驶了十来米。突然，几名工友看到唐宣国驾着铲车，径直开到路边深约 1 米的边坡内（见图 1），车辆一瞬间翻倒，驾驶室顶棚被挤压变形（侧视图及正视图见图 2），唐宣国被翻倒的车辆压在底下，无法动弹。

图 1 装载机翻落的边坡

唐宣国在无铲车操作技能、无操作资格，在未经许可情况下，擅自驾驶停放在工地上的铲车，违反了《轮式装载机操作规程》“需经过专门技术、安全培训，熟悉和掌握本机的结构、性能、使用等知识后才能操作本设备”的规定；在驾驶过程中遇到路边深约 1 米的边坡时，缺少应急处置能力，径直将车辆开到边坡内，致使车辆翻车，唐宣国本人被翻倒的车辆压到受伤，经送医抢救无效死亡。唐宣国以上行为违反了《中华人民共和国安全生产法》第五十四条<sup>6</sup>、第五十五条<sup>7</sup>的规定，是事故发生的直接原因。

（一）贵州江山月必须深刻吸取“1·2”车辆伤害事故教训，加强对施工现场的管理力度，对本单位员工开展安全生产教育和培训，保证从业人员具备必要的安全生产知识，熟悉有关的安全生产规章制度和安全操作规程，掌握本岗位的安全操作技能，了解事故应急处理措施，知悉自身在安全生产方面的权利和义务。未经安全生产教育和培训合格的从业人员，不得上岗作业。

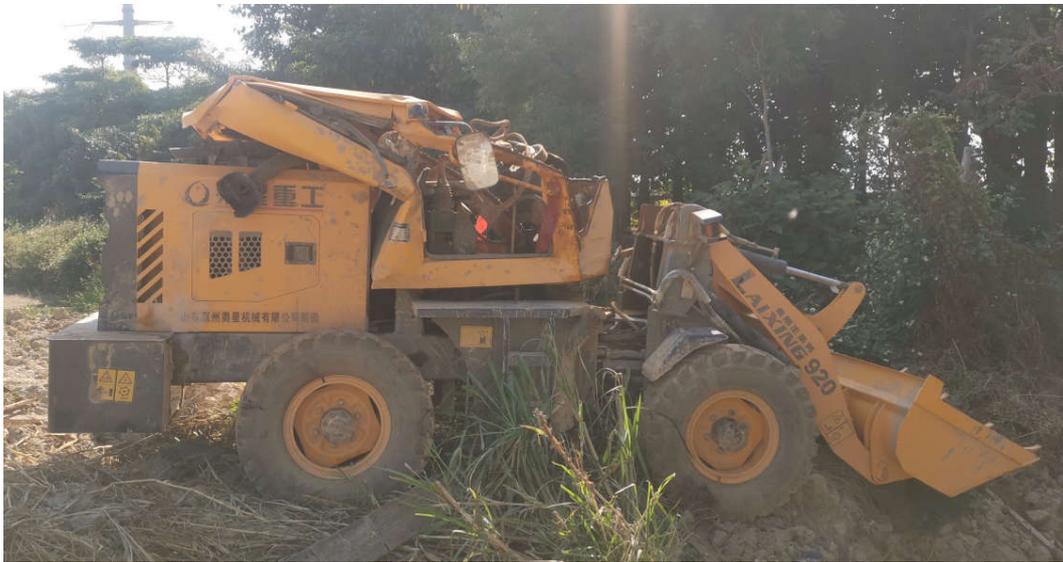
图 2 事故涉及装载机的驾驶室已完全被挤压变形（侧视图）

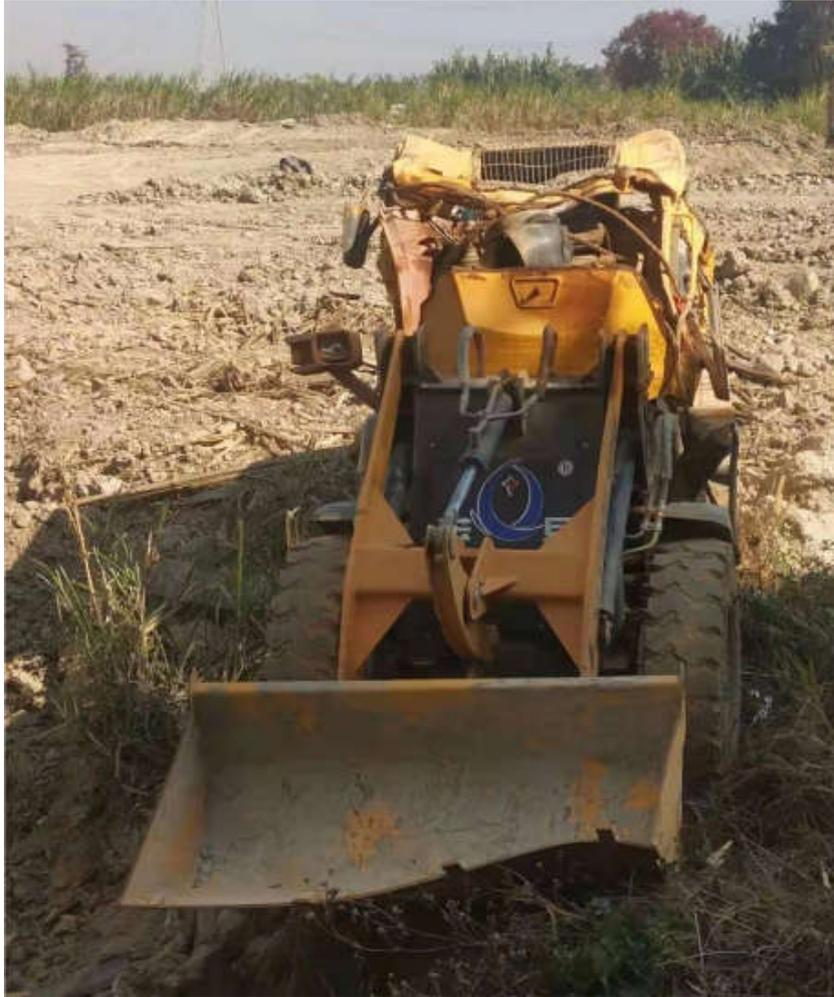
图 2 事故涉及装载机的驾驶室已完全被挤压变形（正视图）
