# 澄海区广益街道“3·9”高处坠落 一般事故调查报告

2025年3月9日17时40分许，位于汕头市澄海区广益街道\*\*社区\*\*路与\*\*路\*\*交界处一工地发生一起高处坠落致1人死亡的事故，直接经济损失人民币88.5万元。

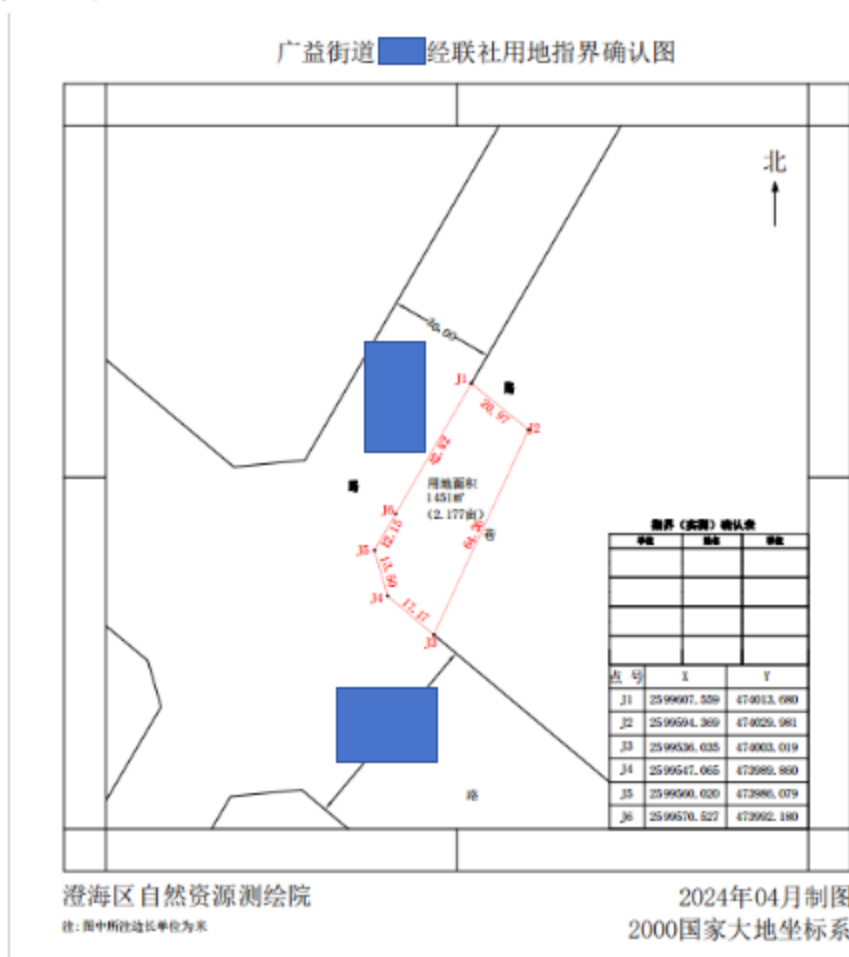
图 1\*\*社区\*\*路和\*\*路交界处李某地块示意图

联合社的 5.5 亩临时用地使用权转让给\*\*经济联合社村民李某使用，三方于 2015 年 7 月 17 日签订补充协议。2024 年 4 月份，因\*\*路修路，李某租用的 5.5 亩土地有部分被征用，征用后剩余土地面积为 2.177 亩。目前，该 2.177 亩土地系属于\*\*经济联合社的集体建设用地，土地性质为一类工业用地，土地使用权所有人为李某（详见图 1）。
